## Estudo da Corrosão em uma Linha de Transmissão do Sistema Paraguaio de Energia Elétrica

UNIOESTE  
Foz do Iguaçu/PR

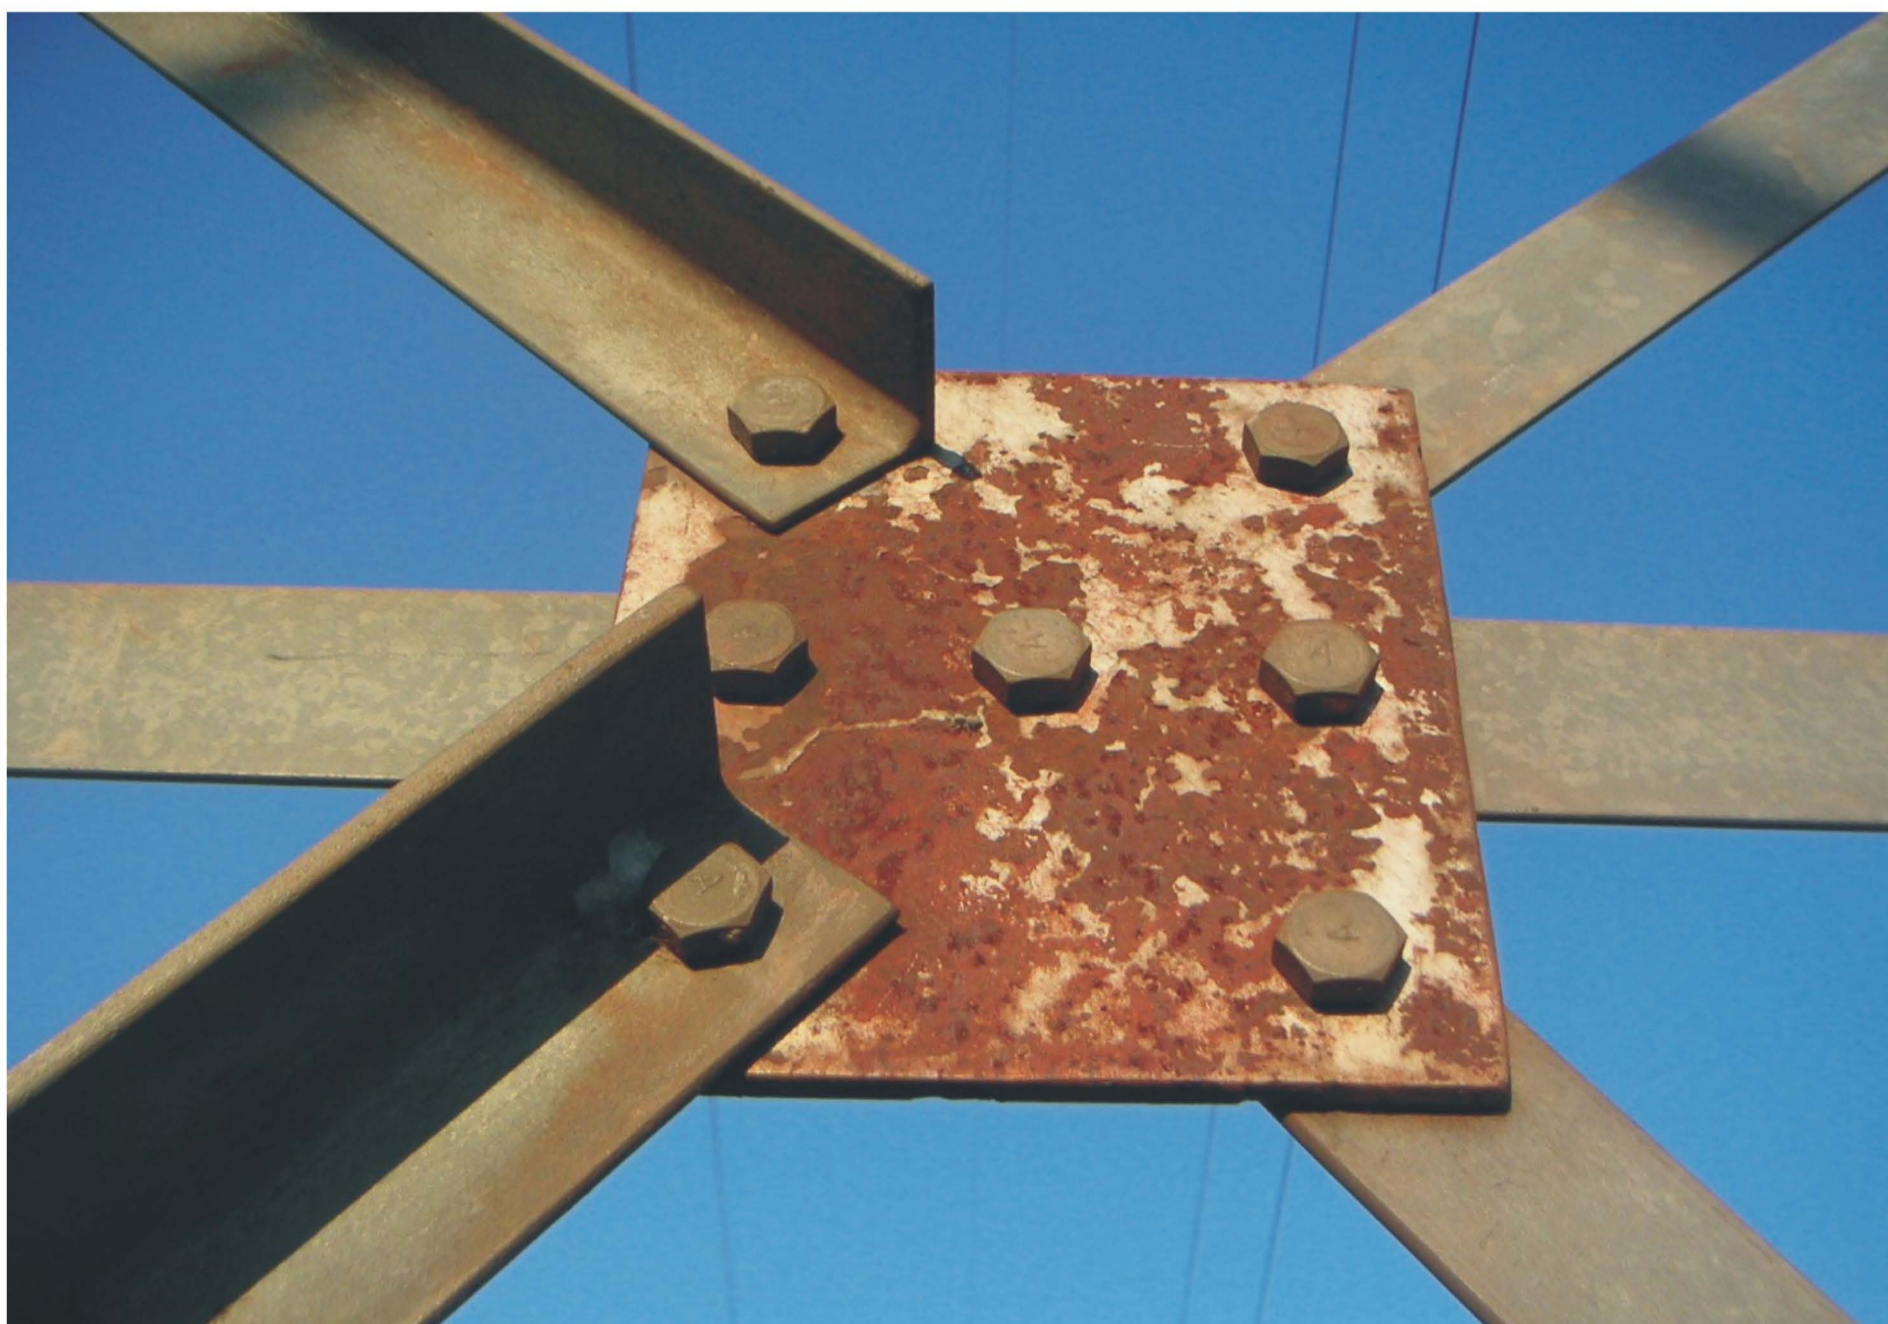
- Na figura 1 pode observa-se uma evidencia de corrosão nas ferragens da estrutura aérea da torre #648, é possível sugerir a causa desta corrosão uma vez que esta torre está construída em uma região agroindustrial. Já na figura 2 observa-se corrosão no pé de torre # 570, esta estrutura está enterrada em uma região de pastagem.

Figura1 - Evidências de corrosão nas ferragens aéreas da estrutura da torre #648 da Linha de Transmissão Acaray-Oviedo-Py

1) Devido ao local da torre #648 (fig. 2), é possível que neste caso a intensa corrosão observada seja resultado da atmosfera industrial em que a torre está instalada, nesse tipo de atmosfera estão presentes substâncias gasosas (como o SO<sub>2</sub>) e partículas de pó que são captadas pela umidade formando substâncias ácidas que se depositam nas superfícies expostas propiciando possivelmente células de aeração diferencial.

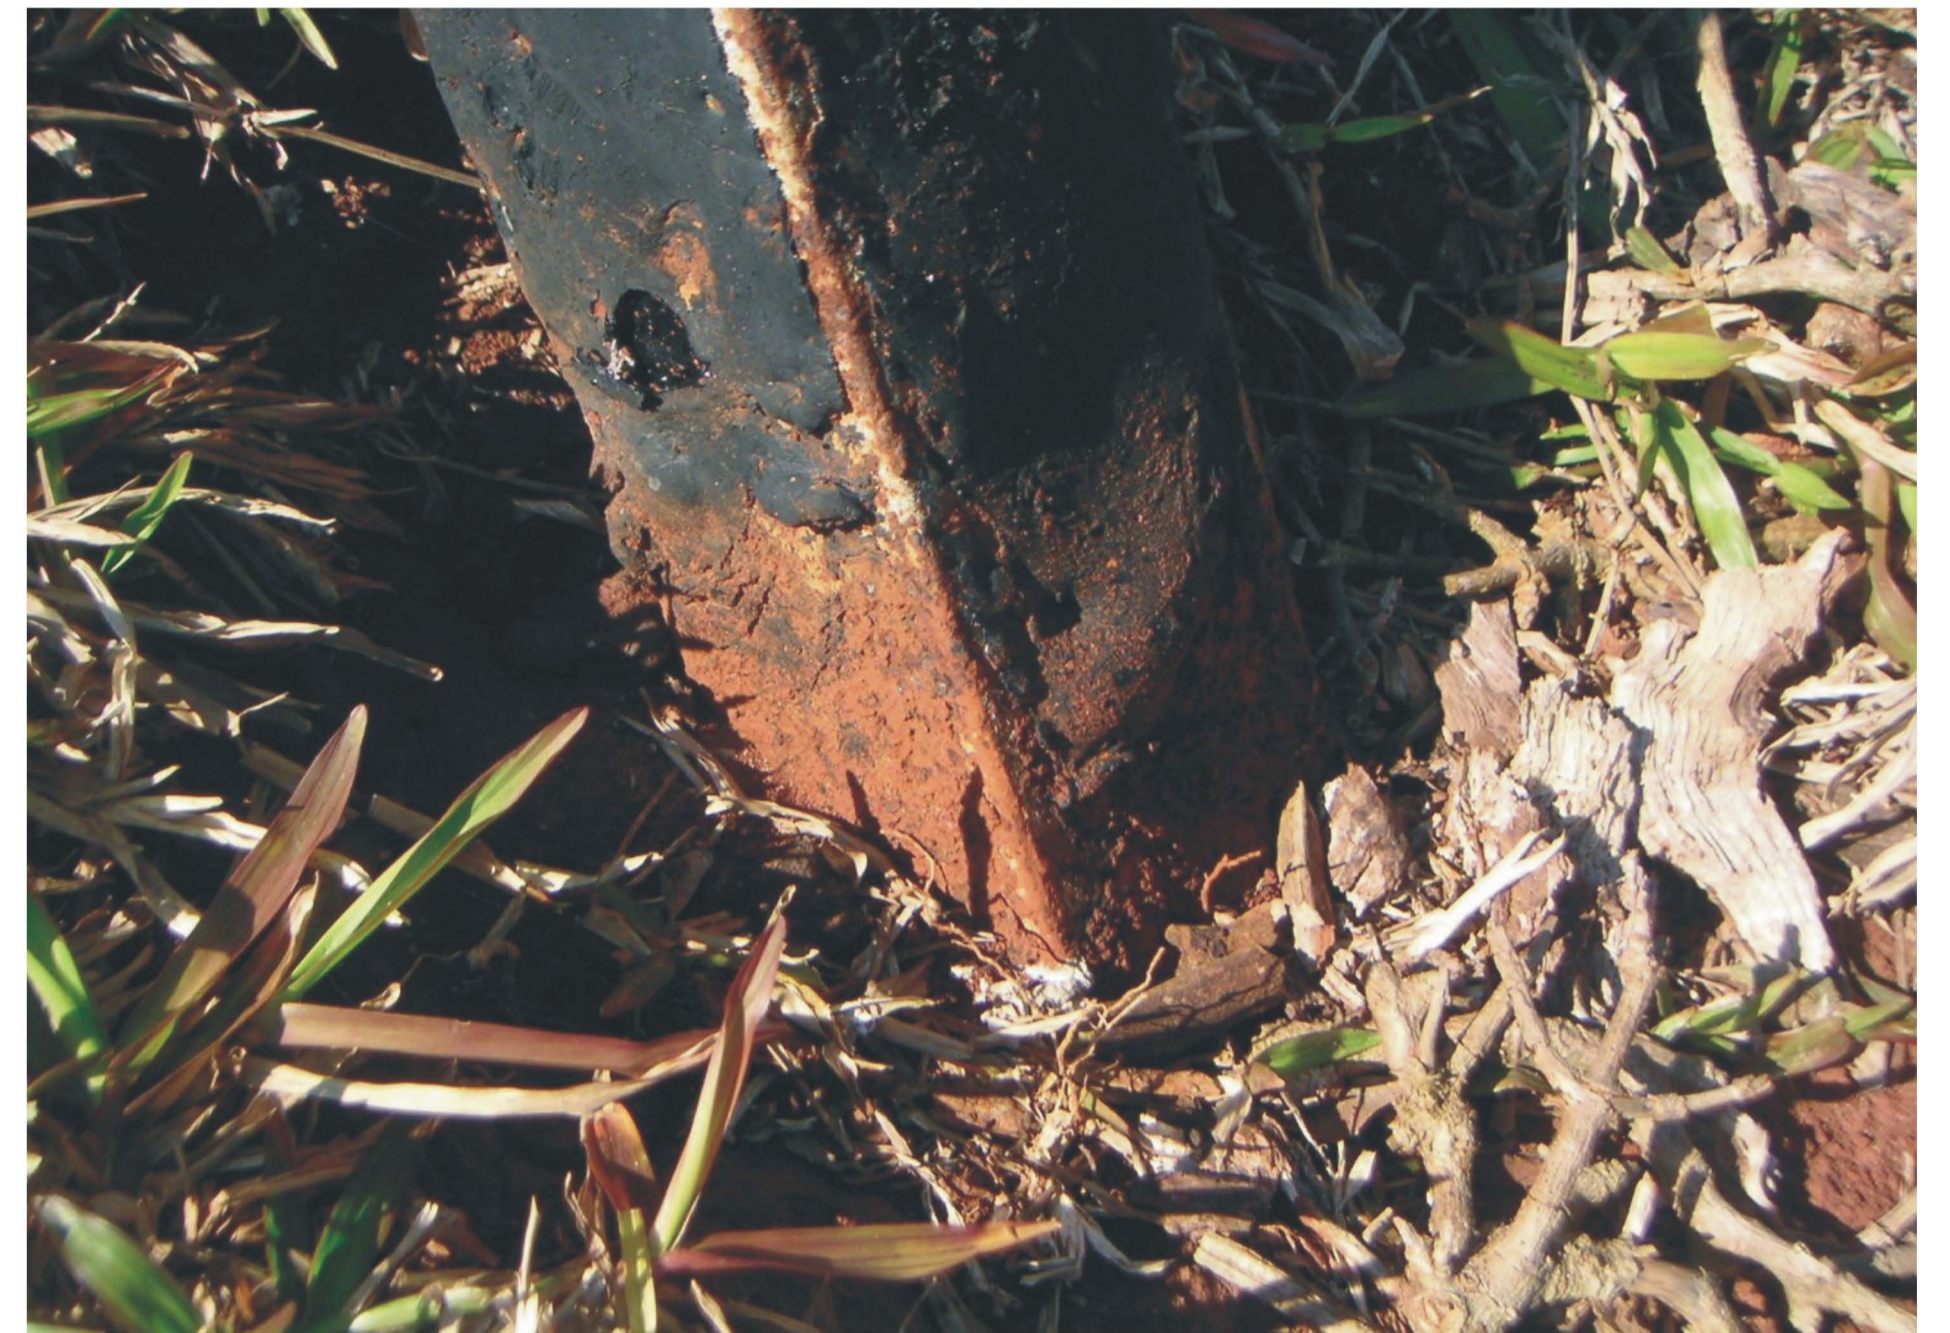
Figura 2 - Evidências de corrosão no pé da torre #570

2) A figura 2 apresenta clara evidência de processo corrosivo nos pés da torre # 570. Em geral pode-se afirmar que a atmosfera rural apesar de não conter contaminantes químicos fortes, pode ser agressiva para as estruturas metálicas das linhas de transmissão por conter partículas orgânicas e inorgânicas em suspensão, umidade e elementos como O<sub>2</sub> e Co<sub>2</sub>.

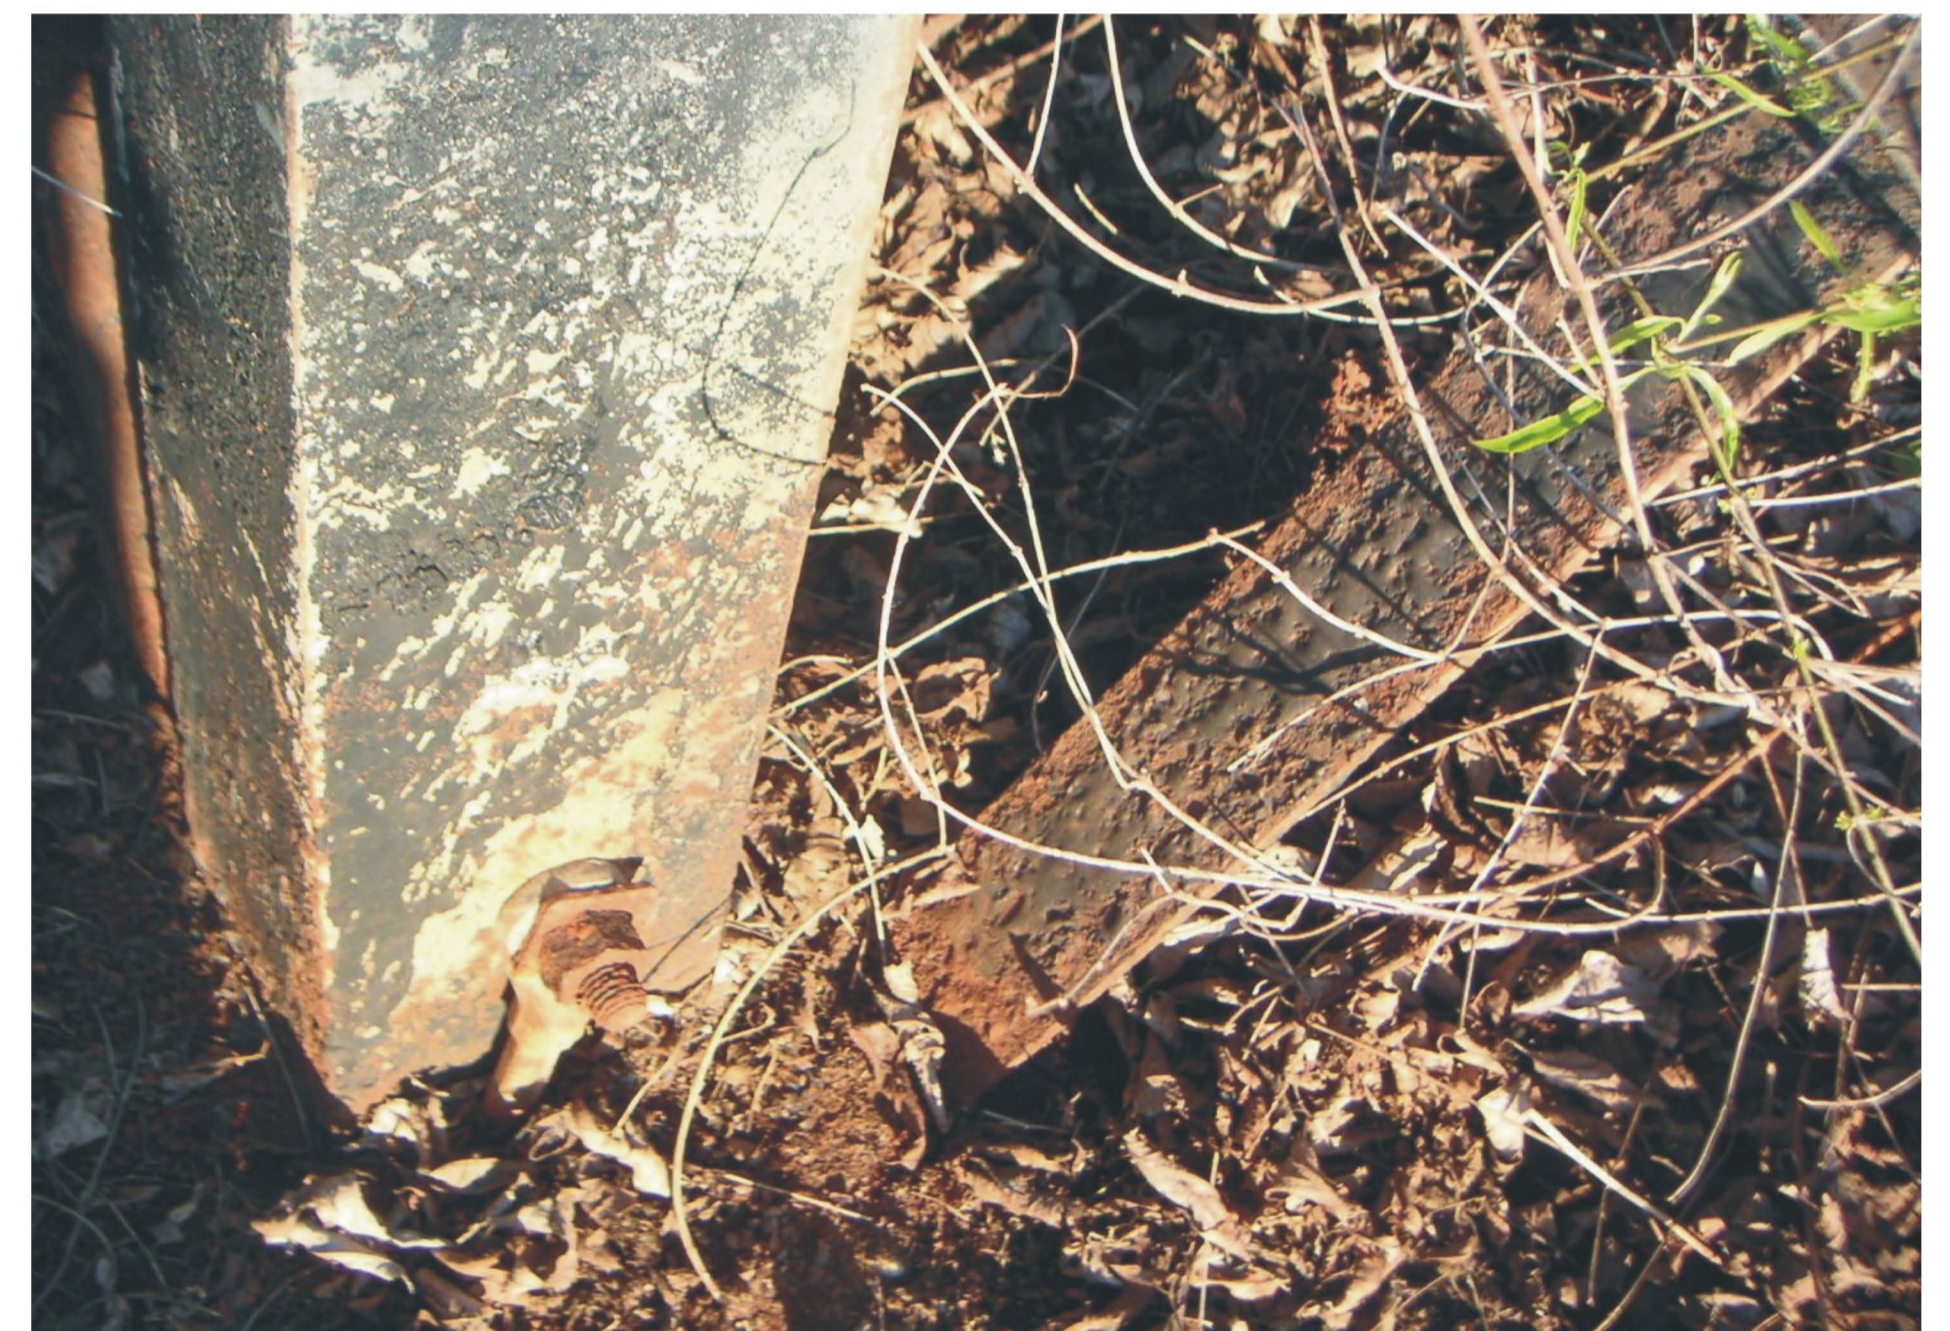
Figura 3 - Presença de corrosão no pé da torre #629

3) Na torre #629 (fig. 3) que está instalada nas proximidades de uma plantação de milho, mostra grandes evidências de corrosão tanto na estrutura como nos pés da mesma. Estudos devem ser realizados para confirmar a influência que possa ter no uso de defensivos agrícolas neste processo corrosivo.
