Diagnostico da Corrosão das estruturas metálicas nas torres da linha de transmissão de alta tensão Acaray-Oviedo

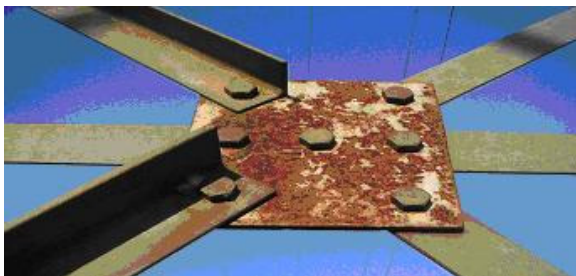
Na figura 1 pode observa-se uma evidencia de corrosão nas ferragens da estrutura aérea da torre #648, é possível sugerir a causa desta corrosão uma vez que esta torre está construída em uma região agroindustrial. Já na figura 2 observa-se corrosão no pé de torre# 570, esta estrutura está enterrada em uma região de pastagem. Na tabela 1 são apresentados resultados das medidas da resistividade do solo do pé de torre #648.

Figura 1: Evidências de corrosão nas ferragens aéreas da estrutura da torre #648 da Linha de Transmissão Acaray-Oviedo-Py

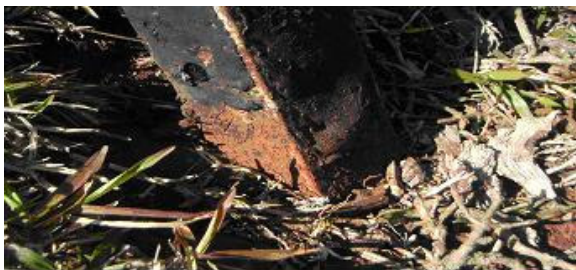
Figura 2: Evidências de corrosão no pé da torre 570 (ASTM 2668)
