VII/CE B2-01

DIAGNOSTICO DE LA AGRESIVIDAD DEL SUELO DE LOS PIES DE TORRES DE LA LINEA DE TRANSMISION EN 220 kV, ACARAY- OVIEDO

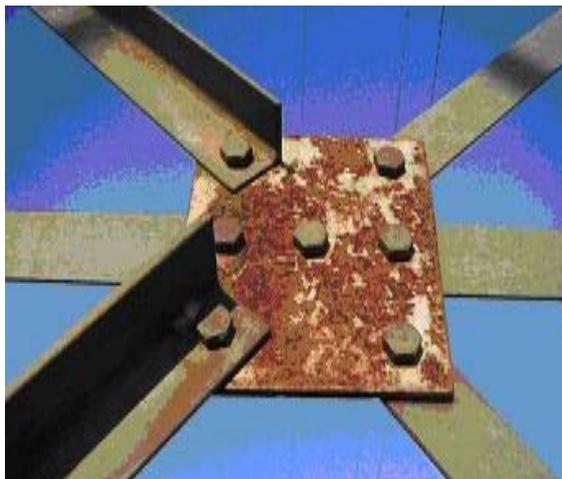
Figura 1: Evidencias de corrosión en la estructura de la torre nro. 648 de la Línea de Transmisión Acaray-Oviedo.

De la observación de esas figuras es posible levantar algunas hipótesis sobre las causas de la corrosión. La torre nro. 648 (Figura 1) está instalada en una región agroindustrial. Es posible que en este caso la intensa corrosión observada sea resultado de la atmósfera industrial en que la torre está instalada. En ese tipo de atmósferas están presentes efluentes gaseosos (como el SO_2) y partículas de polvo que son captadas por la humedad formando sustancias ácidas que se depositan en las superficies expuestas propiciando posiblemente células de aeración diferencial.

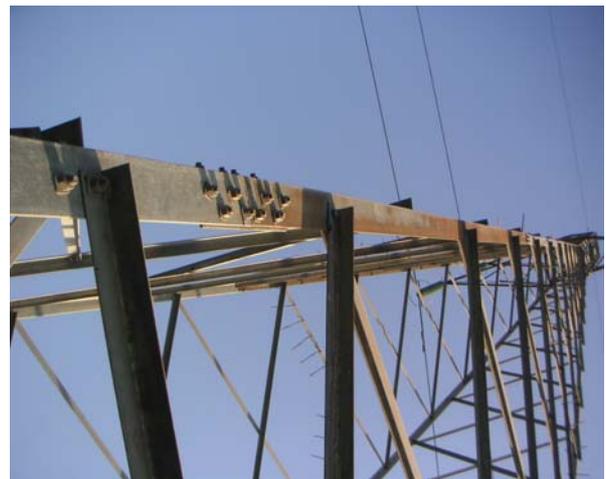
Figura 2: Evidencias de corrosión en la estructura de la torre nro. 629 de la Línea de Transmisión Acaray-Oviedo

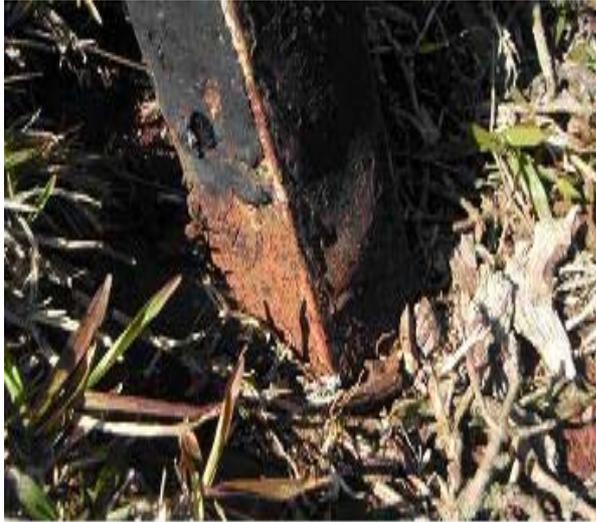
Figura 3: Evidencias de corrosión en los pies de la torre nro. 570 de la Línea de Transmisión Acaray-Oviedo.

Estudios deben ser realizados para confirmar la influencia que el uso de defensivos agrícolas pueda tener en este proceso corrosivo. Almeida y Siquiera [6], relataron estudios de corrosión de cables de aluminio por la acción de iones de cobre resultantes del uso de defensivos agrícolas. La figura 3 presenta claras evidencias de proceso corrosivo en los pies de la torre nro. 570. Esta torre está instalada en una región de pastos y debe ser estudiada la influencia de nutrientes en ese tipo de suelo.

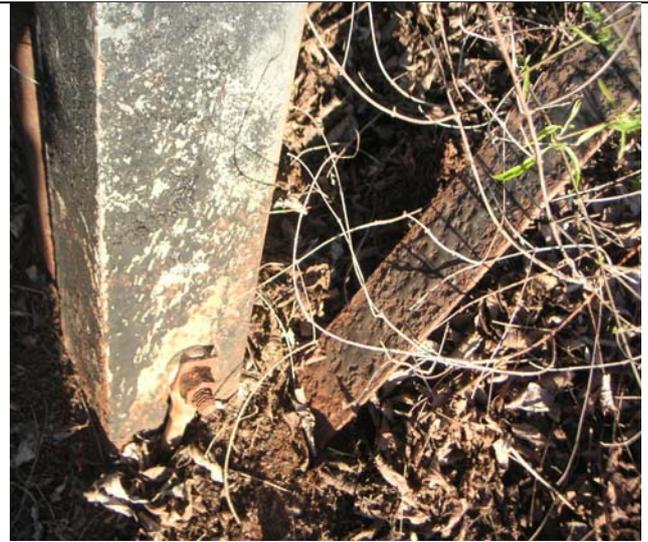
Figura 4: Evidencias de corrosión en los pies de la torre nro. 629 de la Línea de Transmisión Acaray-Oviedo.

No se puede descartar también un posible mecanismo de oxidación sobre el hierro (mas propiamente dicho sobre el acero, una vez perdida la protección con Zinc) ya que la película de óxido que se forma en este metal es porosa y no protege de futuros ataques del medio. Por otro lado la torre nro. 629 (Figura 4) que está instalada en las proximidades de una plantación de maíz, muestra francas evidencias de corrosión tanto en la estructura como en los pies de la misma.

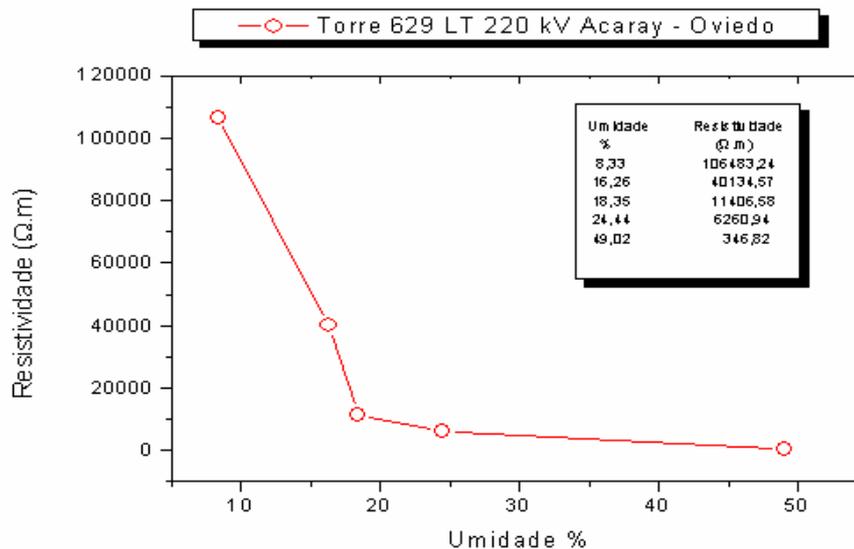
Figura 6: Resistividad en función del % de humedad del suelo extraído del pie de la torre nro. 629

Por el criterio de resistividad eléctrica del suelo, puede afirmarse, con base en los resultados obtenidos aquí, que el suelo de puesta a tierra de la torre nro. 648 puede ser clasificado como un suelo de baja resistividad presentado una tasa de corrosión variando entre 100 a 200 μ /año. Diagnostico similar puede ser emitido para los resultados obtenidos con el suelo de la torre nro. 629.
