# DESEMPENHO DE ARGAMASSAS REPARADORAS PARA SUPERFÍCIES HIDRÁULICAS DA USINA HIDRELÉTRICA DE ITAIPU BINACIONAL

Alcione de Abreu (1)  
Juliana Fenner Ruas Lucas (2)  
Gilmar Fabro (3)  
Leonilda Correia dos Santos (4)  
Nora Díaz Mora (5)

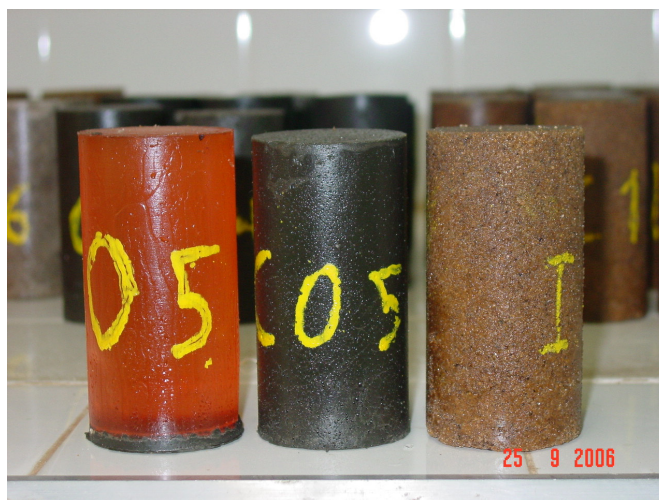
Fotografia I - Corpos de prova de resina epóxi e argamassas epoxídicas.

Para a determinação da resistência mecânica da resina epóxi, moldou-se 8 corpos de prova (fotografia I), com dimensões de 5cm de diâmetro por 10cm de altura, para a realização de ensaio de ruptura por compressão axial aos 1, 3, 7 e 28 dias, sendo 2 corpos de prova a serem rompidos para cada idade.

Para cada composição de argamassa epoxídica, moldou-se 8 corpos de prova (fotografia I) com dimensões de 5cm de diâmetro por 10cm de altura, segundo a norma NBR-5738, para a determinação da resistência mecânica aos 1, 3, 7 e 28 dias, totalizando 64 corpos de prova.

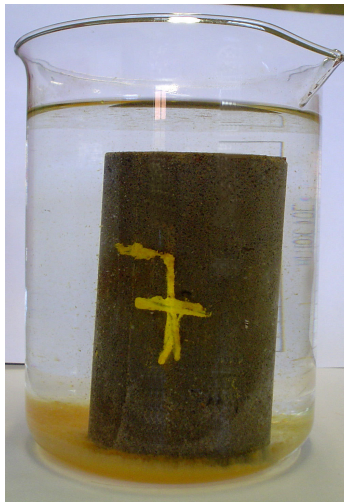
Fotografia III - Corpo de prova de argamassa cimentícia imerso em solução de ácido nítrico.

Para avaliar a resistência das argamassas otimizadas ao ataque químico, corpos de prova foram imersos em soluções ácidas, como exemplificado na fotografia III. Os meios ácidos selecionados foram soluções de ácido sulfúrico ( $H_2SO_4$ ) e ácido nítrico ( $HNO_3$ ), ambas com concentração de 0,1 molar. Foram imersos, separadamente, 3 corpos de prova de cada argamassa em cada uma das soluções. Os corpos de prova permaneceram sob ataque por um período de 30 dias. A escolha das soluções utilizadas e do tempo de ataque foi feita conforme experiências realizadas por Delvecchi et al (2004).

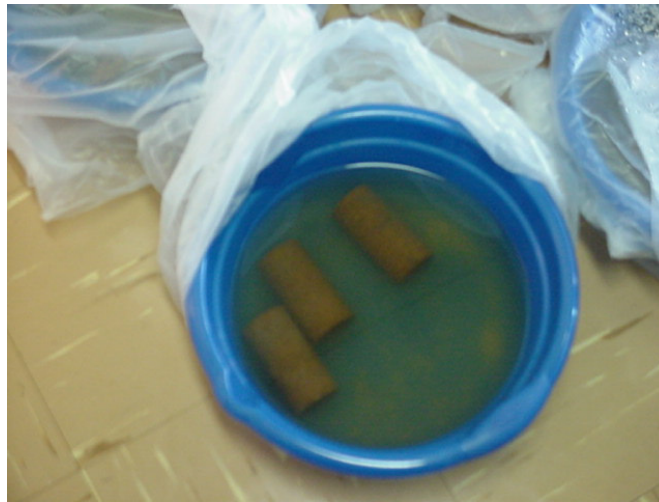
Fotografia IV - Corpos de prova de argamassa epoxídica imersos em solução concentrada de fungos filamentosos.

Com as soluções concentradas de microrganismos, preparadas para simular um ataque microbiológico de um longo período de ação, colocou-se sob imersão 3 corpos de prova de cada argamassa otimizada por um período de 60 dias nas soluções preparadas de bactérias heterotróficas e de fungos filamentosos, como pode ser observado na fotografia IV. Para possibilitar a verificação do grau de agressividade do ataque microbiológico das soluções concentradas, 3 corpos de prova de cada argamassa foram mergulhados em água deionizada estéril (ou branco) por um período de 60 dias para servirem de parâmetro de comparação.

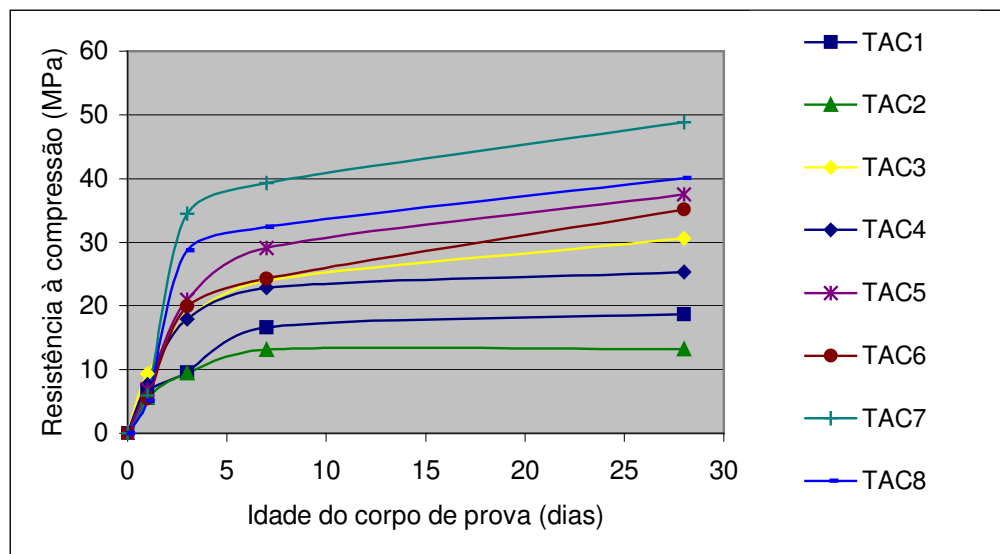
No gráfico II são apresentados os valores de resistência mecânica à ruptura por compressão axial dos corpos de prova das diferentes composições de argamassa cimentícia associadas com as idades dos mesmos (aos 1, 3, 7 e 28 dias).

Gráfico II - Resistências das composições de argamassa cimentícia.

Pela análise do gráfico II, pode-se notar um comportamento ascendente da resistência mecânica à medida que se aumenta a idade dos corpos de prova. Observa-se que as composições produzidas com 100% de cimento como aglomerante apresentaram resistência mecânica maior que aquelas que tiveram uma proporção de sílica em substituição ao cimento (TAC1 > TAC2, TAC3 > TAC4, TAC5 > TAC6 e TAC7 > TAC8). Teoricamente, sabe-se que a sílica, que apresenta granulometria menor que a do cimento, aumenta a homogeneidade da argamassa e promove um melhor travamento mecânico dos componentes da mesma, contribuindo com o aumento da resistência mecânica. Porém, nos ensaios de ruptura por compressão axial realizados, observou-se um comportamento diferente do previsto. Entre os 3 diferentes tipos de aditivos superplastificantes utilizados, o superplastificante Z foi o mais eficiente, tornando o traço TAC7 (1kg de cimento : 3kg de areia : 10g de superplastificante Z) o de resistência mais próxima do traço de argamassa epoxídica selecionado. A resistência aos 28 dias foi de 48,86MPa, maior que a resistência requerida para argamassas de reparo em superfícies hidráulicas em concreto de resistência de 35MPa.

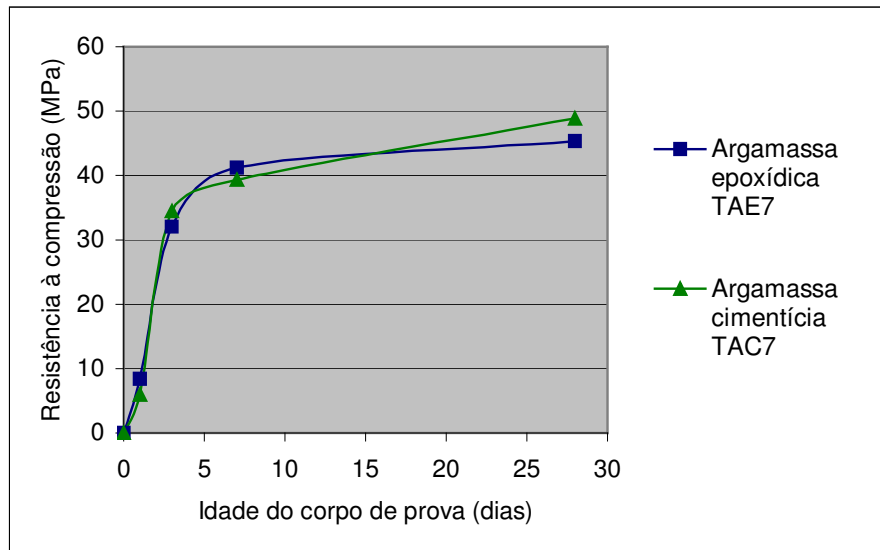
Gráfico III - Resistências das argamassas selecionadas.

Pelo gráfico III, é possível observar que ambas as argamassas apresentaram uma resistência alta aos 3 dias (cerca de 70% da resistência aos 28 dias), importante quando se necessita uma resistência mais elevada logo no início do reparo.

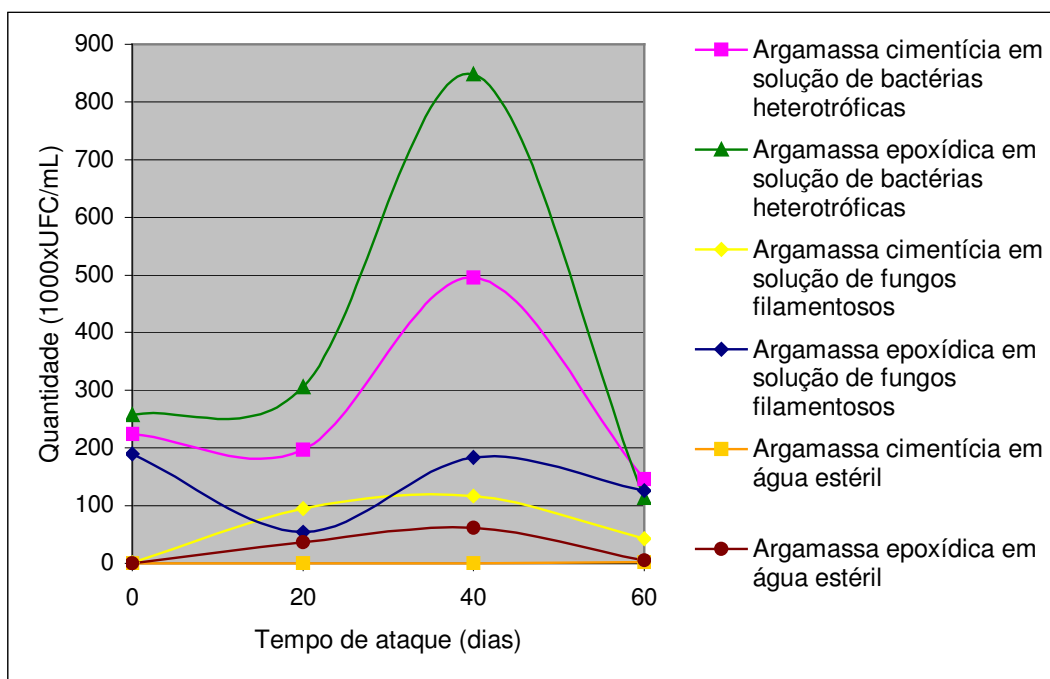
No gráfico IV é apresentada a quantificação dos microrganismos realizada periodicamente, aos 0, 20, 40 e 60 dias de ataque microbiológico para ambas as argamassas. Nas soluções concentradas de bactérias heterotróficas foi feito somente o controle destas, assim como nas soluções concentradas de fungos filamentosos, foi feito somente o controle de fungos filamentosos. Já para a água deionizada estéril, foi feito controle de bactérias heterotróficas e de fungos filamentosos, para ambas as argamassas.

Gráfico IV - Quantificação microbiológica.

Pelo gráfico IV é possível observar um comportamento irregular da proliferação de bactérias heterotróficas e de fungos filamentosos nas soluções concentradas e na água estéril para ambas as argamassas.
