Comité de Estudio A2 - Transformadores

**DESEMPEÑO DE AISLADORES PASANTES Y SU EFECTO EN EL
INDICE DE FALLAS EN TRANSFORMADORES DE POTENCIA**

Eduardo Velázquez Castillo*, M. Sc. Ing.
Dpto. de Ingeniería de Mantenimiento
Central Hidroeléctrica de Itaipu
Hernandarias – Paraguay

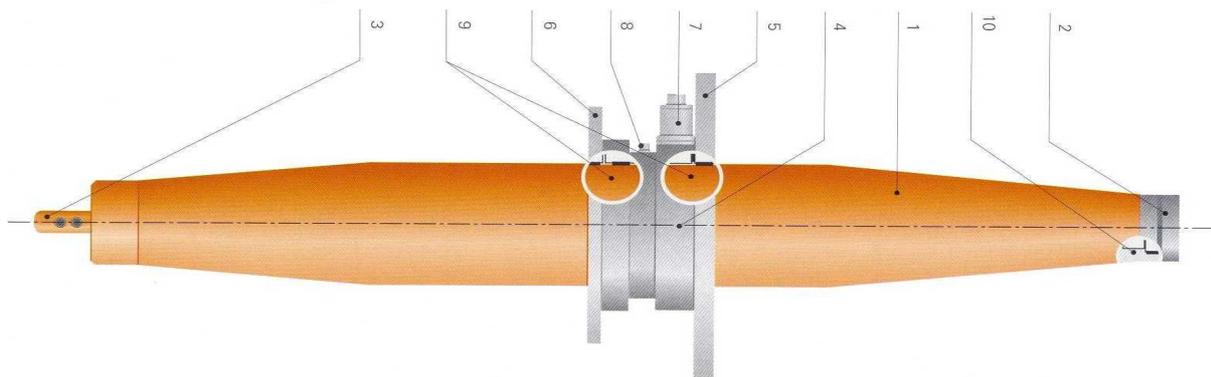
Fig. 1: Partes principales de un Aislador Pasante [Fuente HSP]

(1: Cuerpo condensivo, 2: Conexión SF6, 3: Conexión al transformador, 4: Flange, 5: Disco de fijación lado SF6, 6: Disco de fijación lado aceite, 7: Tap de potencial, 8: válvula de gas 9: sistema de sellado del flange, 10: sistema de sellado del líquido).

Los principales componentes de los aisladores pasantes son indicadas en la Fig. 1.

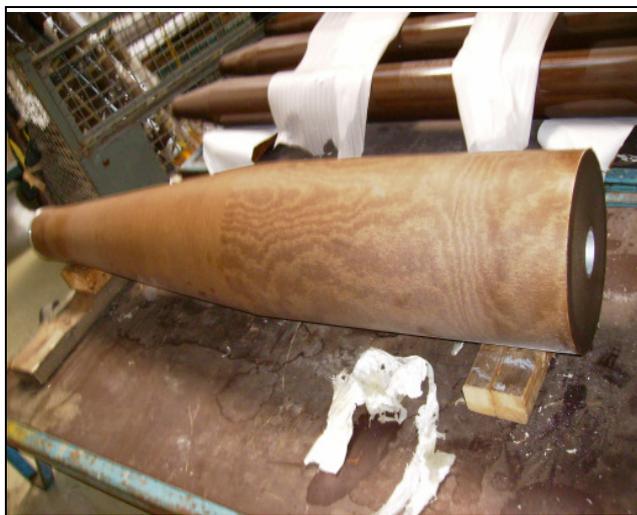
Foto 1: RIP - Lado aceite aislante

Para investigar el modo de las fallas en aisladores del tipo EKTG-RIP, dependiendo del estado en que se encuentra después de la falla, es realizada una disección, que consiste en cortes transversales sucesivos, hasta alcanzar el local exacto donde se produjo la descarga (cortocircuito entre camadas). Un primer corte es realizado al término del flange metálico (Foto 1), para verificar el lado del cortocircuito entre camadas, lado sumergido en el aceite o en SF₆. Esta verificación es realizada con un equipo *Megger* con la aplicación de 2,5 kVcc (Foto 2). Tantos cortes, cuanto sean necesarios son realizados en forma sucesiva, en piezas o partes cada vez menores, en la búsqueda minuciosa de evidencias de descargas.

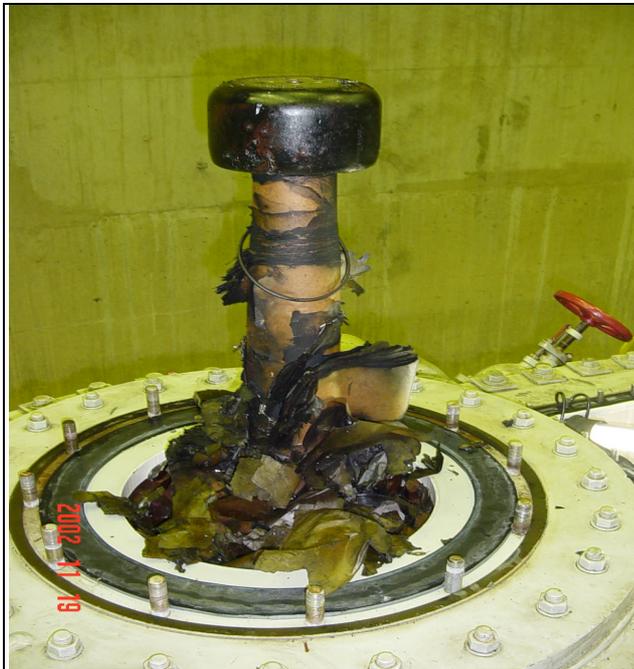
Foto 3: OIP - Lado gas SF6

En el caso de los aisladores del tipo OKTG-OIP (*Oil Impregnated Paper*), una practica común es proceder al desenrollado de las camadas aislante (papel) y conductiva (hojas de aluminio) y por inspección visual verificase la integridad de los materiales y señales de descarga. Sin embargo, dependiendo del tipo y la magnitud de una falla por el estado en que queda el aislador esto no siempre es posible, como se puede observar en las fotos 3 y 4.
