DETERIORAÇÃO DE LIGAS METÁLICAS EMPREGADAS NO SETOR ELETRICO - UM ESTUDO IN VITRO

**Esloany Daisy Carniatto Delvecchi (1), João Carlos Sihvenger (2) e
Leonilda Correia dos Santos (3), Nora Diaz Mora (4)**

Universidade Estadual do Oeste do Paraná – UNIOESTE (1,4)
Campus de Foz do Iguaçu - LaMat - Laboratório de Materiais
Av. Tarquínio Joslin dos Santos, 1300. Pólo Universitário CEP 85.870-650
Foz do Iguaçu –PR e ITAIPU BINACIONAL (2,3)
esloany2002@yahoo.com.br, noradiaz@unioeste.br

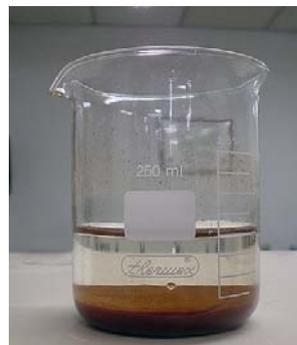
Figura 1: Amostra da obtenção do óxido por separação da solução de NaCl.

Medindo-se a taxa de corrosão (mm/a), foi obtida uma comparação da agressividade do meio através das perdas de massa. A análise gravimétrica dos produtos da corrosão nas soluções de ácidos e NaCl indicou, no caso das amostras de Aço-Carbono AISI 1020 a presença de: FeCl₃, FeCl₂, Fe₂O₃, FeO, Fe(OH)₂, Fe(OH)₃, Fe(NO₃)₃, Fe₂(SO₄)₃, NO₂ e foi possível obter a quantificação dos mesmos, como pode ser observado na figura 1. No biofilme formado nas placas de Aço-Carbono AISI-1020, imersas em cultura de bactérias heterotróficas, foram identificadas as bactérias: "Enterobacter sp.", "Citrobacter sp.", e "Staphylococcus aureus".
