## CRISTALIZAÇÃO SUPERFICIAL INDUZIDA EM ISOLADORES ELÉTRICOS DE VIDRO

**Rafael Castilha, *Nora Dias Mora Velazquez***

Universidade Estadual do Oeste do Paraná - UNIOESTE

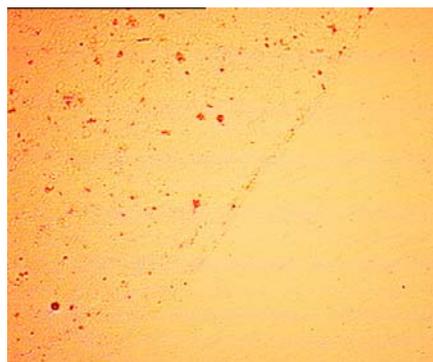
Amostra contaminada com Alumina  
Aumento 100 x  
Tempo tratamento 4h

No presente trabalho, estudos estão sendo realizados via cristalização superficial induzida por contaminação propositada controlada, baseando-se nos resultados da literatura em relação ao acréscimo da taxa de cristalização superficial em superfícies contaminadas com impurezas para um vidro tipo Cordierita ( $2\text{MgO} \times 2\text{Al}_2\text{O}_3 \times 5\text{SiO}_2$ ). Verificou-se o aumento da taxa de cristalização superficial nas amostras contaminadas com soluções de concentrações conhecidas de óxido de alumina  $\text{Al}_2\text{O}_3$  (1 micrometro) e Sílica  $\text{SiO}_2$ , e posteriormente tratadas termicamente.
